# De la réflexion à la réalisation – un cheminement variable

par MIRIAM JULLIEN

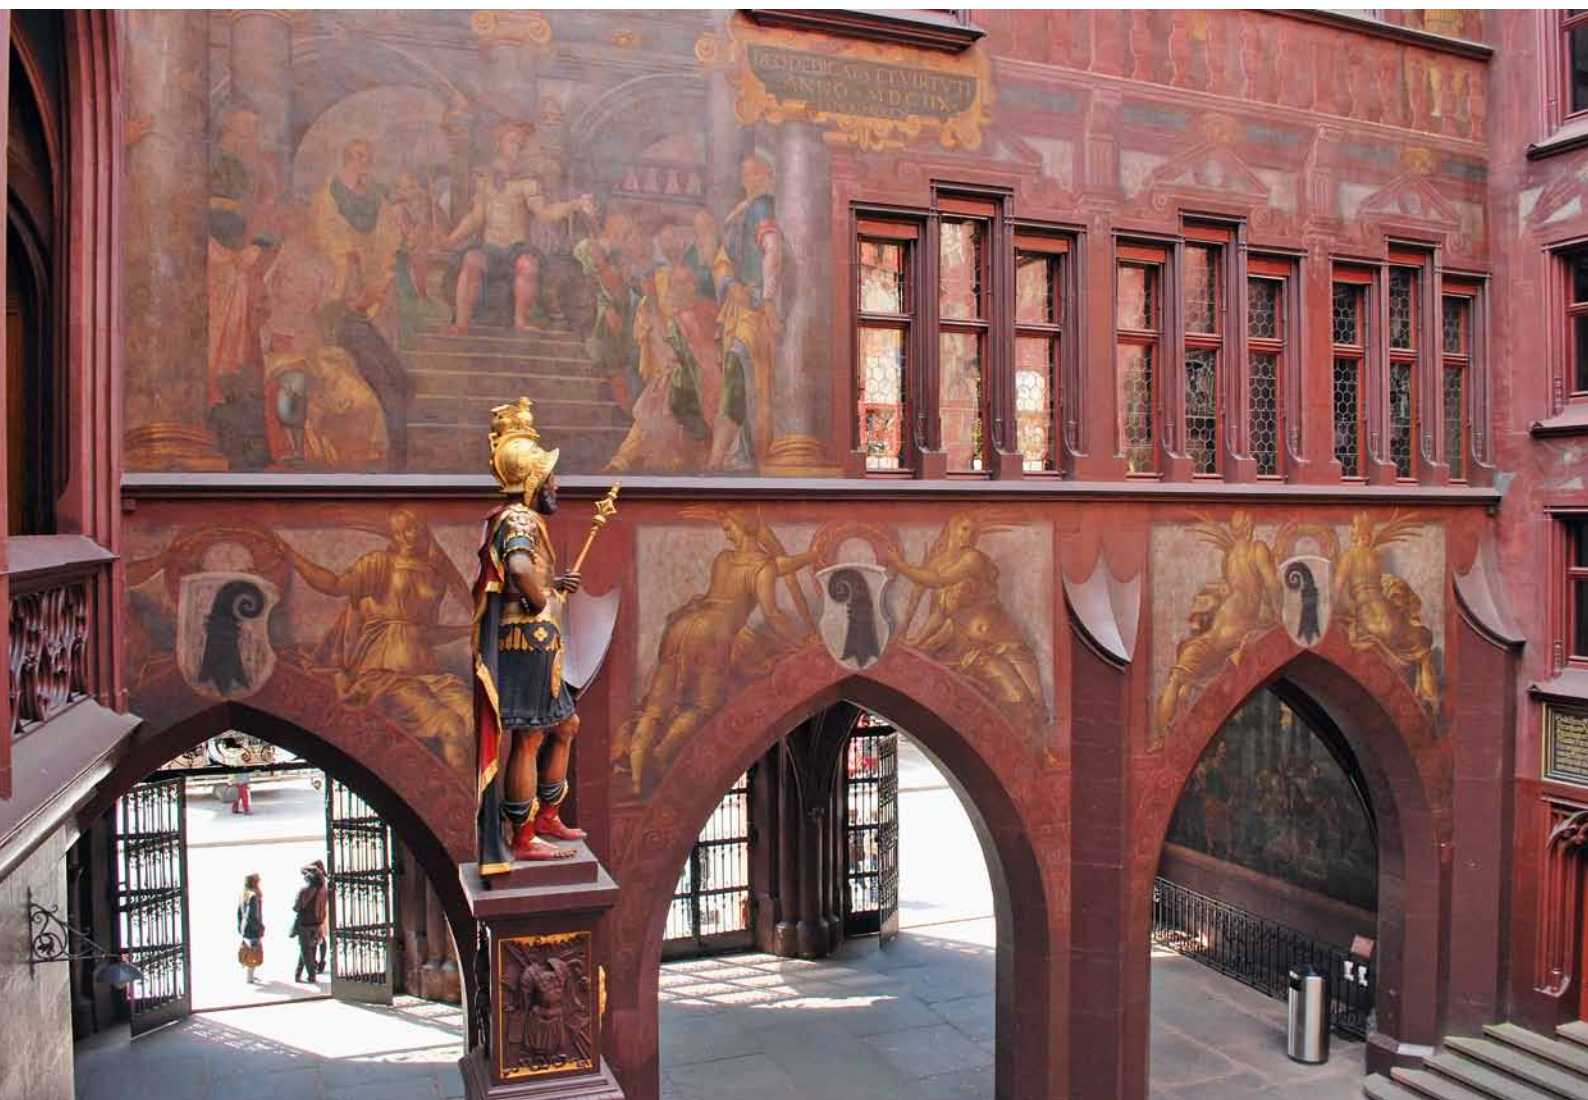
Fig. 1 Hôtel de ville de Bâle avec peintures murales à l'huile de Hans Bock l'Ancien, 1608–1611.

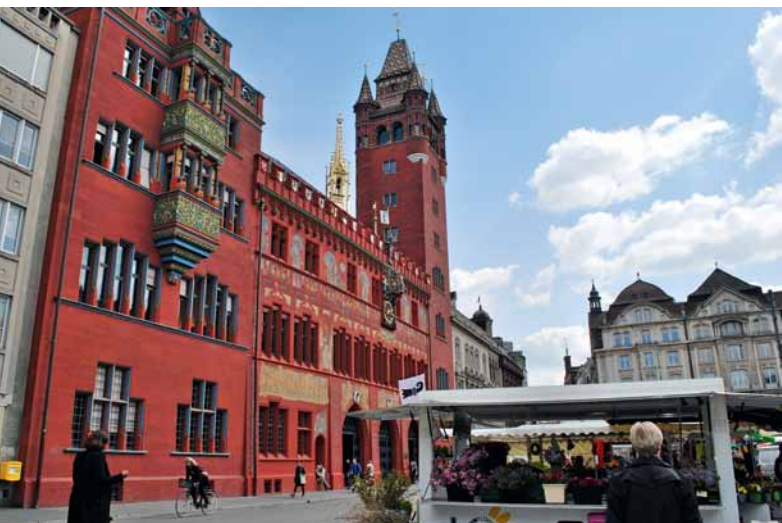
Fig.2 Hôtel de ville de Bâle avec peinture minérale Keim, reconstituée en 1900.

Quelques années plus tard, à l'autre bout de la Suisse, un exemple similaire montre que la perception de l'originalité d'une œuvre était principalement liée à son apparence visuelle et non au matériau qui la constitue. En 1900, les peintures murales à l'huile de l'hôtel de ville de Bâle, fortement abimées suite à leur exposition aux intempéries, furent restaurées. Le comité chargé d'organiser cette restauration s'inquiéta beaucoup du choix d'un restaurateur suffisamment qualifié pour ce travail, ainsi que des matériaux qui allaient être utilisés. On ne peut mettre en doute la volonté de préserver ces peintures murales qui étaient fortement dégradées (fig. 1). Deux façades particulièrement exposées aux intempéries furent piquées et reconstituées avec un nouveau matériel plus résistant : la peinture minérale de Keim (fig. 2).<sup>3</sup>

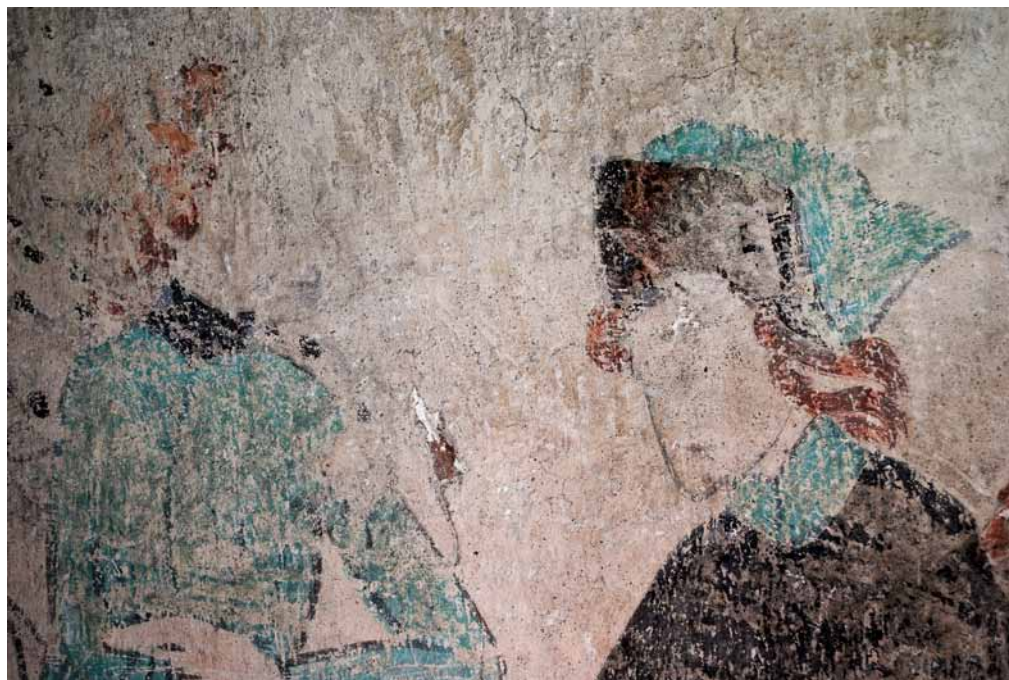
Fig.4 Détail des peintures de Vendel avec retouches monochromes dans le noir et le vert datant de 1930.

de découvrir que les peintures étaient conservées en grande partie comme à leur origine (fig. 4 et 5).<sup>4</sup>

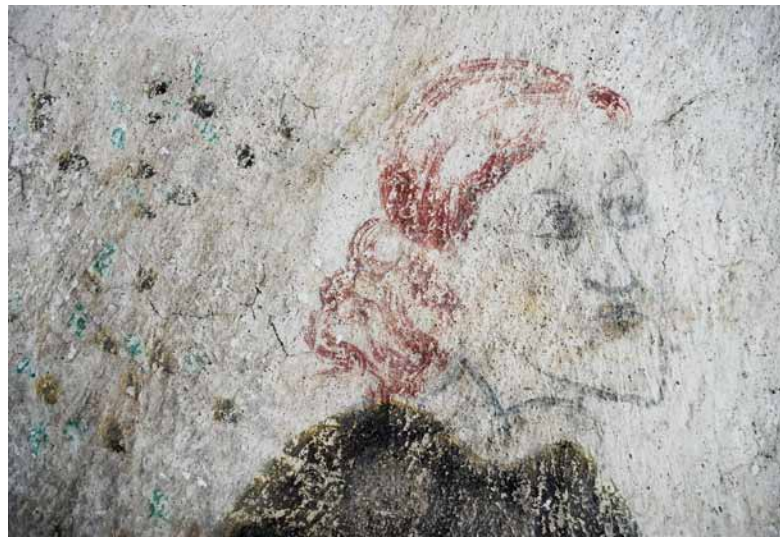
Fig. 5 Détail des peintures de Vendel avant la restauration de 2008.

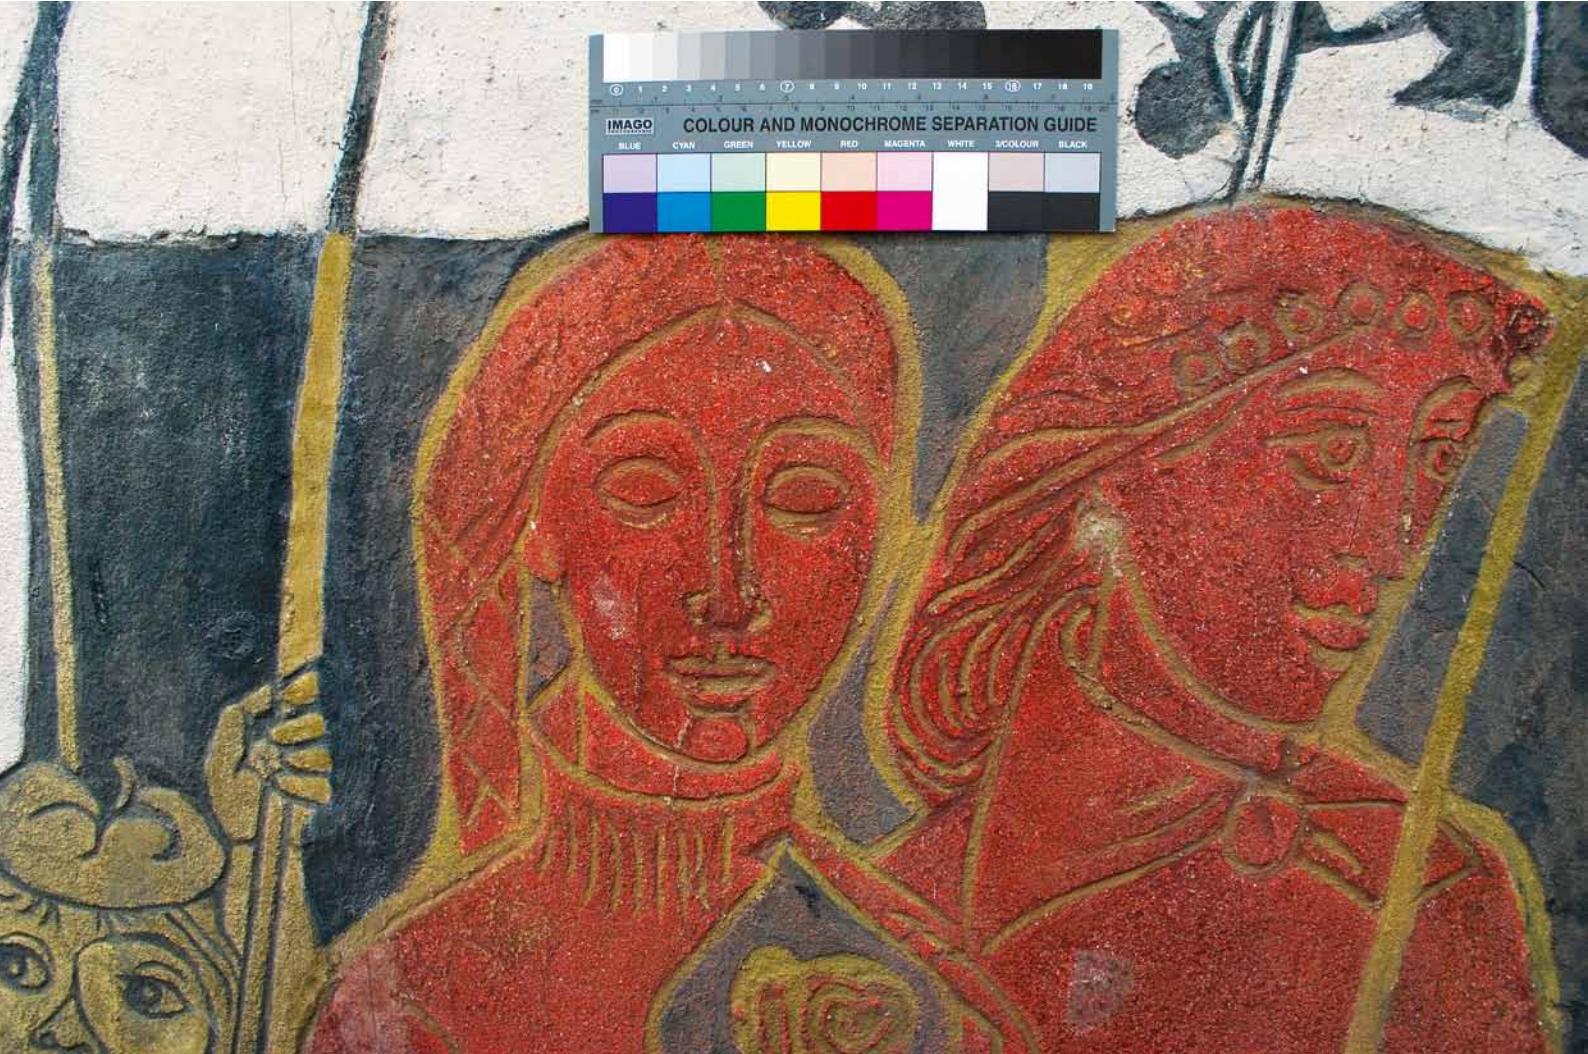
Fig. 6 Détail « Bachfischet » avant la restauration en 2010 avec les retouches / repeints.

Lors de la restauration en 2010 du Sgraffito « Bachfischet » dans le centre-ville d'Aarau, le problème posé par les anciennes retouches se posa de manière complexe. Ayant été découpé et déposé en 1980, le Sgraffito avait été totalement modifié dans sa matérialité. Constitué à l'origine de mortier anorganique, il avait été entièrement consolidé avec des matériaux organiques semblables aux liants des repeints lors du remontage sur la nouvelle construction. Les repeints généralisés ont certes protégé l'ensemble du Sgraffito, ils ont toutefois fortement modifié le dessin des formes : un doigt manquant, une bouche coupée et des contours uniformisés ont provoqué l'irritation des observateurs (fig. 6). Lors de la restauration en 2010, l'enlèvement des anciennes retouches fut partiel selon des critères variés empreints d'une certaine subjectivité. Ne pouvant pas revenir à un état matériel original, il a été tenté de se rapprocher de l'aspect original par la réduction de certaines retouches ou repeints et la

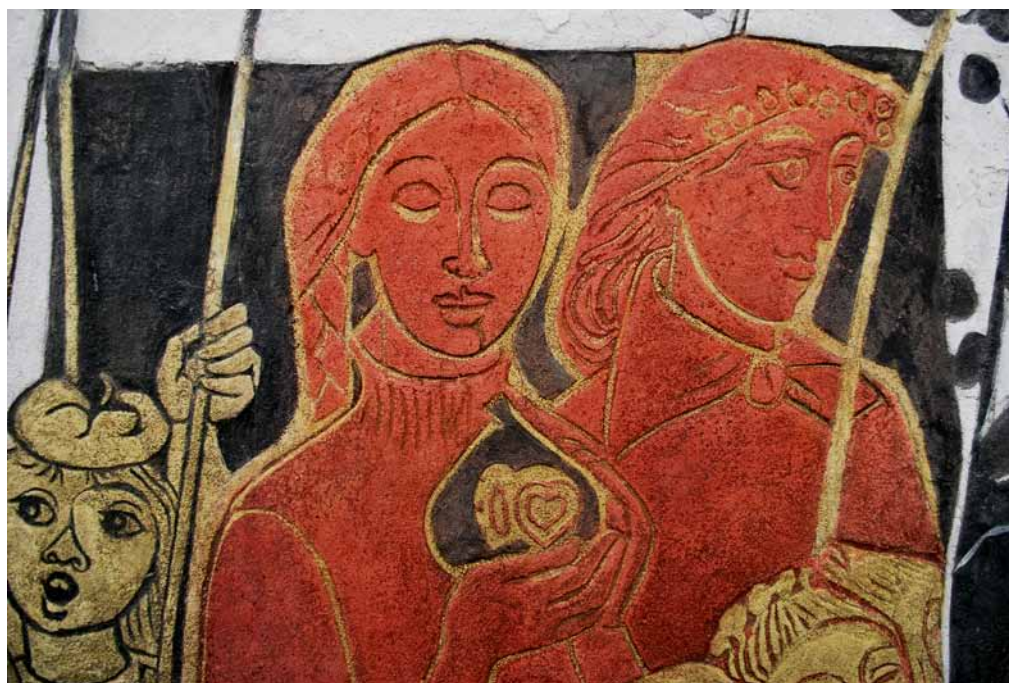
Fig.8 Détail après enlèvement des anciennes retouches et nouvelles retouches ponctuelles dans les parties manquantes.

reconstitution de détails manquants avec une retouche pointilliste (fig. 7 et 8).<sup>5</sup>

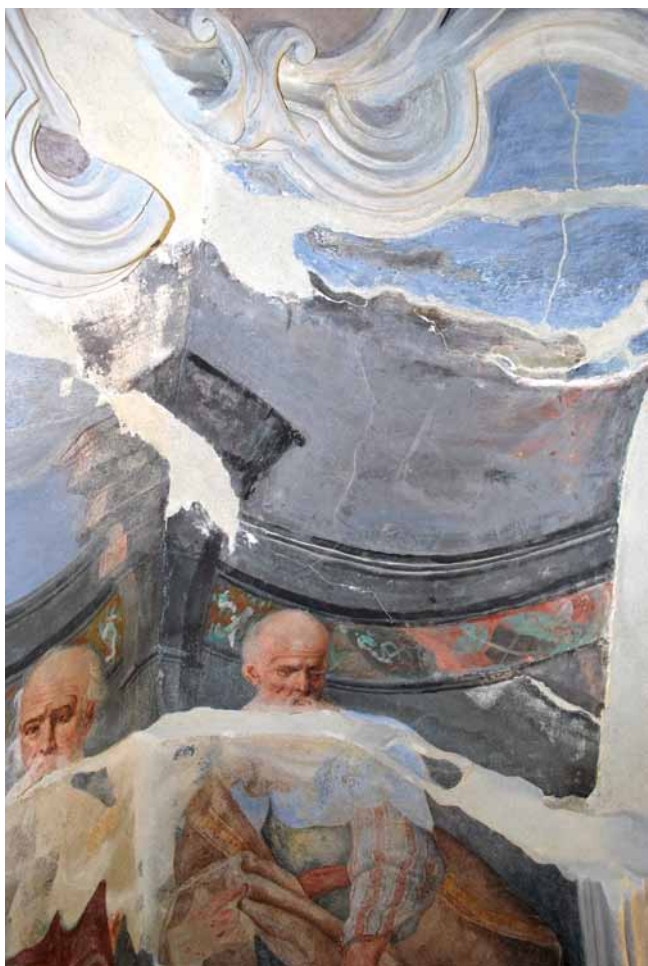
Fig. 9 Fresque à Campo Vallenggia avec ancienne retouche.

Un exemple flagrant se présenta à l'église San Bernardo à Campo Vallemagia au Tessin. Présentant déjà de très grandes zones lacunaires, une retouche importante fut conservée jusqu'au bout des travaux de restauration. (fig. 9) Les peintures ayant été retouchées avec beaucoup de retenue, cette énorme et grossière retouche ancienne devenait de plus en plus gênante.
